Ratahallintokeskuksen
julkaisuja A 12/2006

Pasilan aseman esteettömyyskartoitus ja toimenpideohjelma

Helsinki 2006

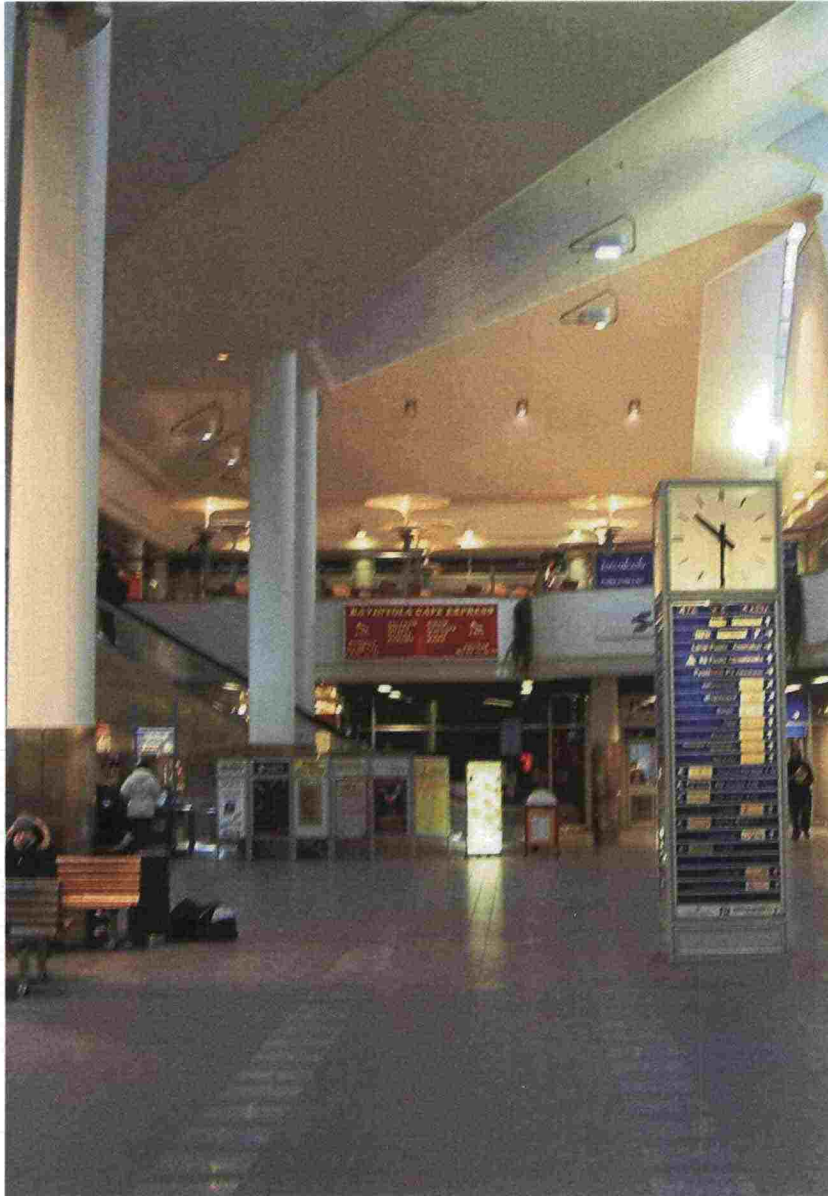
- + sisävalaistus ei häikäise
- + valaistus paranee, kun ulkona tulee pimeää
- yleisvalo on aika huono, hämärää
- luonnonvalo häikäisee
- lattiakiillot häikäisevät
- junalaiturien löytäminen hämärässä vaikeaa ensikertalaiselle

Kuva 4. Odotusaulan valaistus on nykyisin liian himmeä eikä pistemäisistä valoista muodostu kokonaisuutta.

- kokonaisvaltaisen valaistussuunnitelman laatiminen asema-alueesta (K)
- yleisvalon lisääminen päivänvalosta johtuvien kirkkauserojen ja varjonmuodostuksen vähentämiseksi (K)

- yleisvalaistuksen lisääminen pimeällä (K)
- valaisimien lisääminen portaisiin ja säännöllisen valaisinhuollon järjestäminen (K)
- häikäisemättömän valaistuksen lisääminen aikataulunäyttöjen luo (K).

- aulan loisteputkivalaisimien säleikkötyypin vaihto, koska nykyisin säleikköjen suunta on väärä käyttäjien kulkusuuntaan nähden
- valaistuksen tarkastelu suhteessa tilaan ja opastukseen 3D-mallin avulla suunnittelu- vaiheessa

- päivänvalon tasaaminen eteläisten ikkunoiden suojauksella
- häikäisevien pintakiiltojen vähentäminen päivällä ikkunoiden suojauksella
- pistemäisten valojen poistaminen vaihtamalla esim. yläaulan kattoon suojatimmat valaisintyypit

- tilan arkkitehtuurin korostaminen suuntaamalla valaistus tilan ohjaavuutta korostaviin rakenteisiin
- junalaiturien löydettävyyden parantaminen raideportaikkojen valaistusta korostamalla

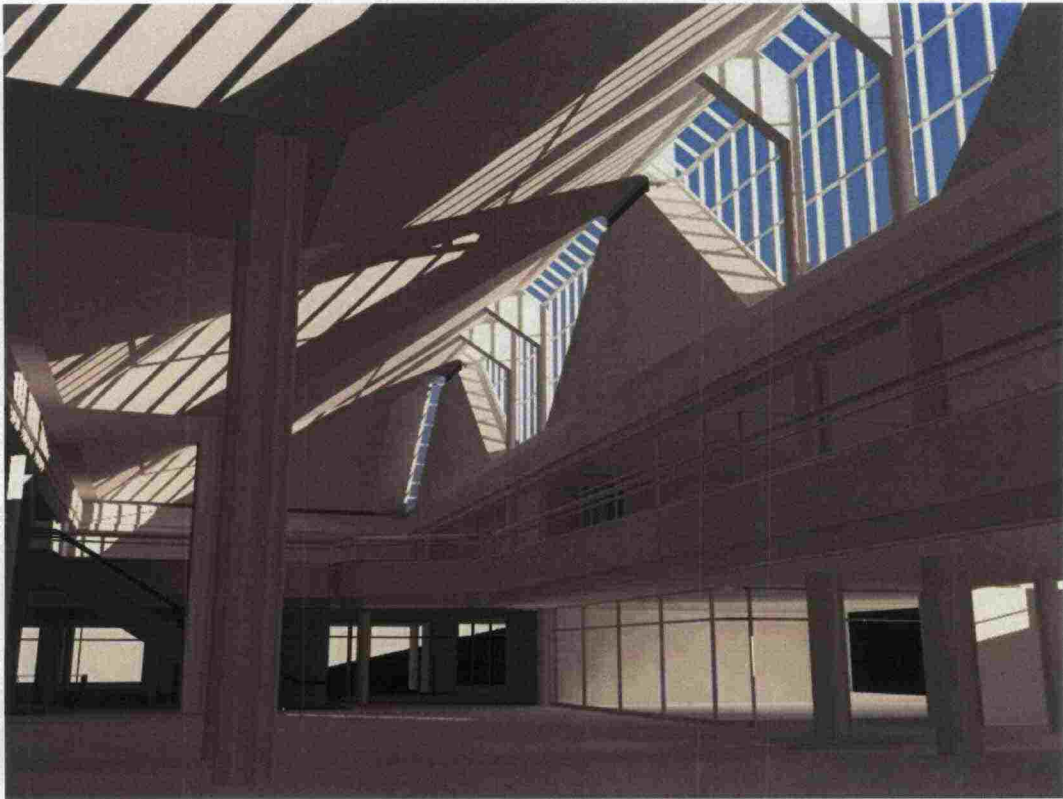
Kuva 5. Mallinnos helmikuisen valon muodostamista varjokuvioista, jotka tuovat tilaan levottomuutta.

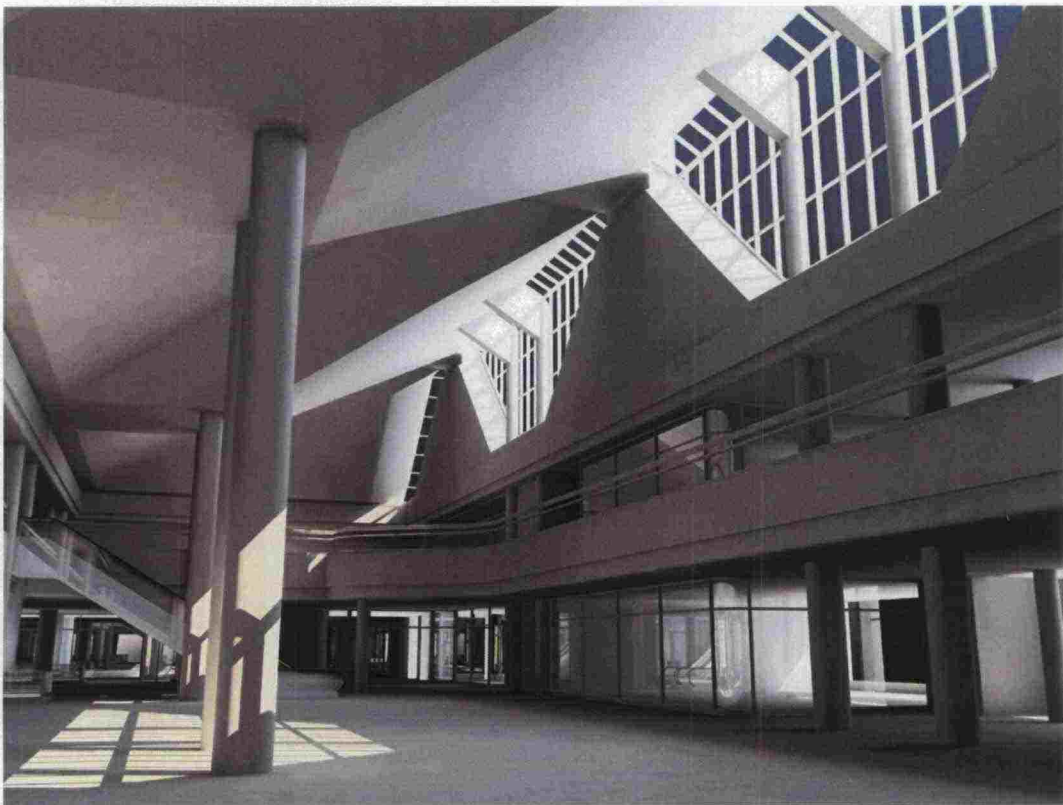
Kuva 6. Mallinnos kesäkuun valosta, jolloin ikkunapuitteiden varjoista muodostuu kulkupintaan heikkonäköisiä hämääviä varjokuvioita.

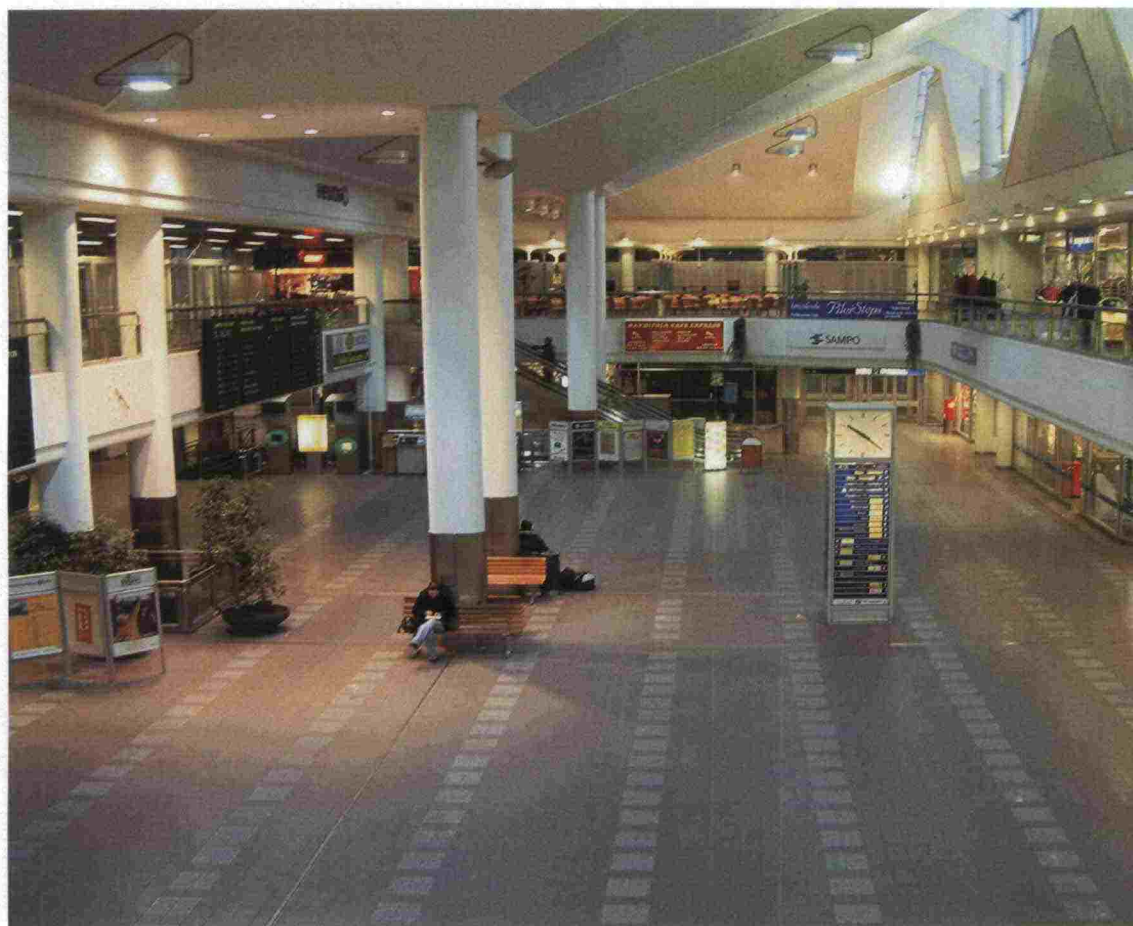
- tila ei hahmotu

Kuva 9. Odotusaulan suuria rakenteita korostamalla tilallinen hahmotus paranee alatasolla liikuttaessa.

- raideopastusta on korostettava (K)
- kulkua on ohjattava sisäänkäynnistä laitureille esim. Kampissa käytetyillä ns. marsipaaniopasteilla ja varoittavilla metallisilla kupoleilla (K), nykyinen lattiaraidoitus ei ohjaa, vaan toimii siltamaisesti ohjaten raiteiden poikki
- arkkitehtuuria on korostettava siirtämällä opastusvarustusta pois lattialta seinärakenteiden edestä
- arkkitehtuurin tilallista ohjaavuutta on selkiytettävä korostamalla isoja tukipilareita ja vaakarakenteita
- tilan väritystä on selkiytettävä ohjaamaan liikkumista

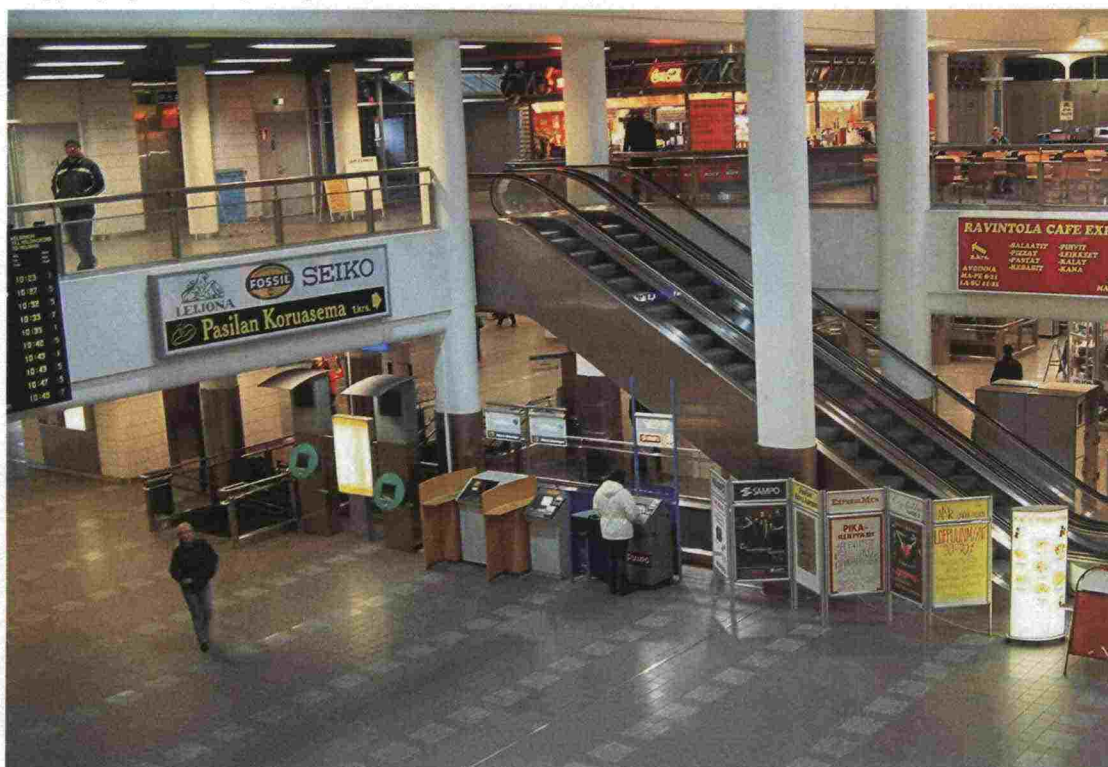
Kuva 10. Odotusaulassa laitureille johtavien portaikkojen edessä olevat opaste- ja mainostelineet estävät rakenteiden toimimisen tilassa ohjaavina elementteinä.

- väritystä on selkeytettävä opastusta ja arkkitehtuuria korostaen. (K)
- sini-valko-väriyhdistelmää on käytettävä vain VR-yhtiöiden ja RHK:n opastusjärjestelmien mukaisessa opastuksessa, sisäopastusohjeet on tarkennettava
- valkoinen seinä taustapintana luo voimakkaan kontrastin kirjavalle informaatiolle, joten värimaailmaa on tasoitettava joko taustan tai informaation värien käyttöä ohjaamalla.
- käyttäjän kulkutasolla väritys on liian harmaata. Tilaan on laadittava kokonaisvaltainen värityssuunnitelma.
- kulun ohjaavuutta korostettava esimerkiksi värisymboleilla.
- pysty- ja vaakapintojen kontrastierot tarkistettava.

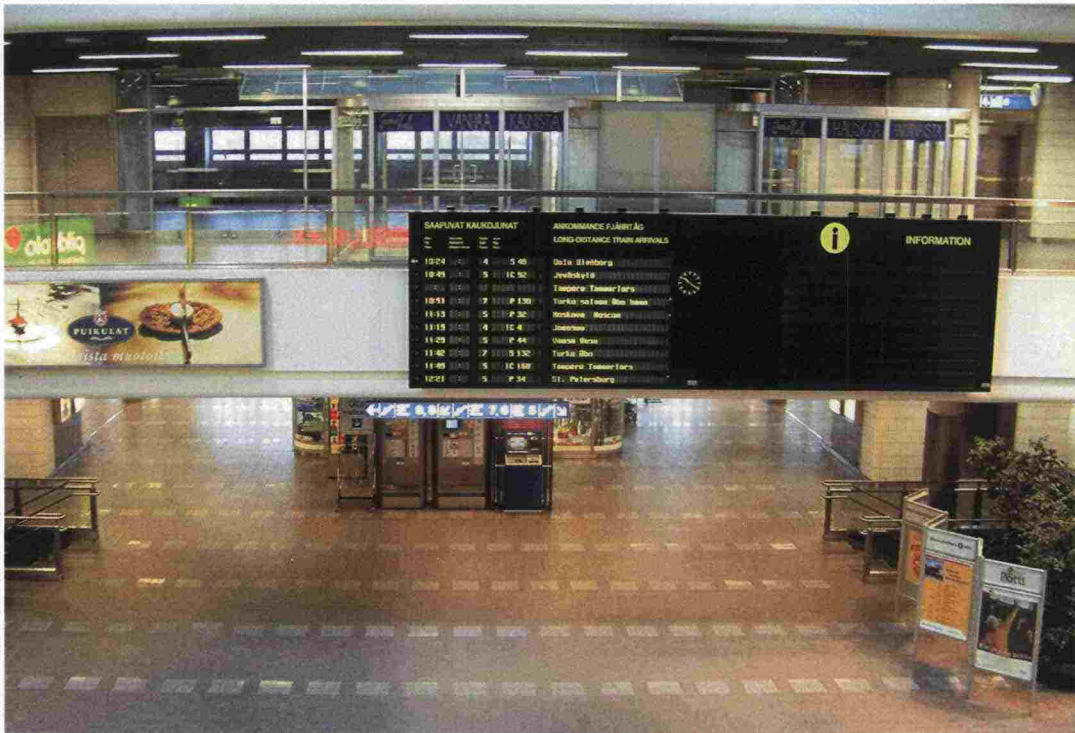
Kuva 11. Odotusaulan näyttötaulun pinnoitteen on oltava heijastamaton. Näyttötaululla on voitava tiedottaa poikkeustilanteista.

- opastepylväs on poistettava. Liikenneopastus on erotettava muusta opastuksesta värisymbolein (K)
- opaste- ja muu informaatio on sijoitettava selkeästi omille paikoilleen (K)
- junien aikatauluopaste on valaistava nykyistä paremmin (K)
- poikkeustilanteissa opastus on annettava sekä kuulutuksilla että näyttötauluilla
- raideopastus on hyvä, mutta raiteiden sijainti on esitettävä jo sisääntulossa.
- sinivalkoista opasteväritystä on käytettävä vain junaliikenteen opastuksessa.
- on suunniteltava selkeä opastuspiste seuraaville opastustarpeille: Pasilan asema, Pasila/Helsingin kaupunki, taksi, junat (VR), lähi/kaukoliikenne, raitiovaunut, bussit (HKL+YTV) lähi/kaukoliikenne ja esteettömät reitit.
- selvitettävä jatkotyönä piktogrammien ja fonttien selkeys (esim. englantilaisten käyttämä fonttityyppi todettu selkeäksi)

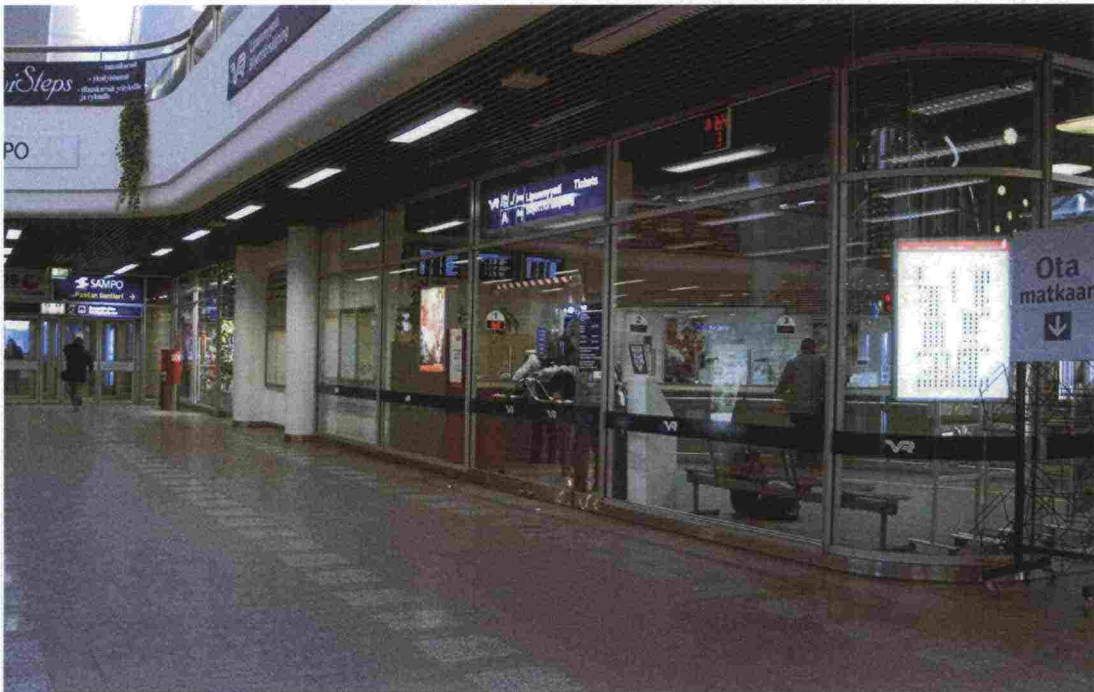
Kuva 12. Lipunmyyntitilaan kaivataan parempaa opastusta ja selkeää väritystä.

- odotustilaan on suunniteltava hyvät istuimet ja nojailupaikat (K)
- lipunmyynnin näkyvyyttä ympäristöön on parannettava sisäänkäynnin puolella ikkunateippauksilla ja valolla
- lipunmyynnin näkyvyyttä asemalla on parannettava opasteilla, väreillä ja valolla
- lipunmyyntitilaan on suunniteltava selkeät, miellyttävät värit
- on kehitettävä jonotusjärjestelmä, joka palvelee myös heikkonäköisiä
- lipunmyynnissä on oltava palveluhenkilökuntaa, jolta voi kysyä apua
- palvelutiski ja odotustila on suunniteltava esteettömäksi

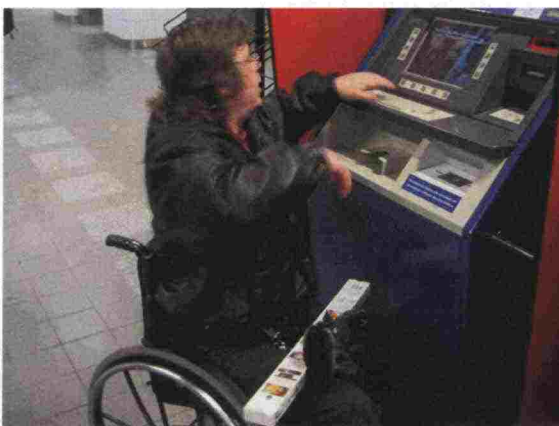
Kuva 13. Pyörätuolista pitää ylettyä käyttämään automaattia.

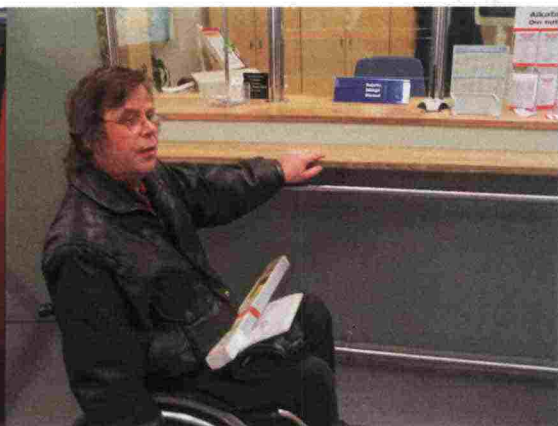
Kuva 14. Lipunmyyntitiskillä on saatava katsekontakti virkailijaan.

- lipunmyyntitiski on suunniteltava siten, että katseyhteys asiakkaaseen säilyy
- pyörätuolin käyttäjä suosittelee palvelutiskimalliksi LVM:n Esteetön matkakeskus 2003-ohjeen mukaista tiskiä.
- asiakaspalvelijoiden välille on lisättävä väliseinät estämään eri virkailijoiden puheen sekoittumista toisiinsa
- väliovien on oltava liukuovet
- odotustilaan on suunniteltava suositusten mukainen valaistus (300 lx)
- tiskille on suunniteltava nykyistä voimakkaampi valaistus (500 lx)
- lipunmyyntitilassa on oltava kaulainduktiosilmukka ja mikrofoni sekä kirjoitusmahdollisuus kuulovammaisia varten

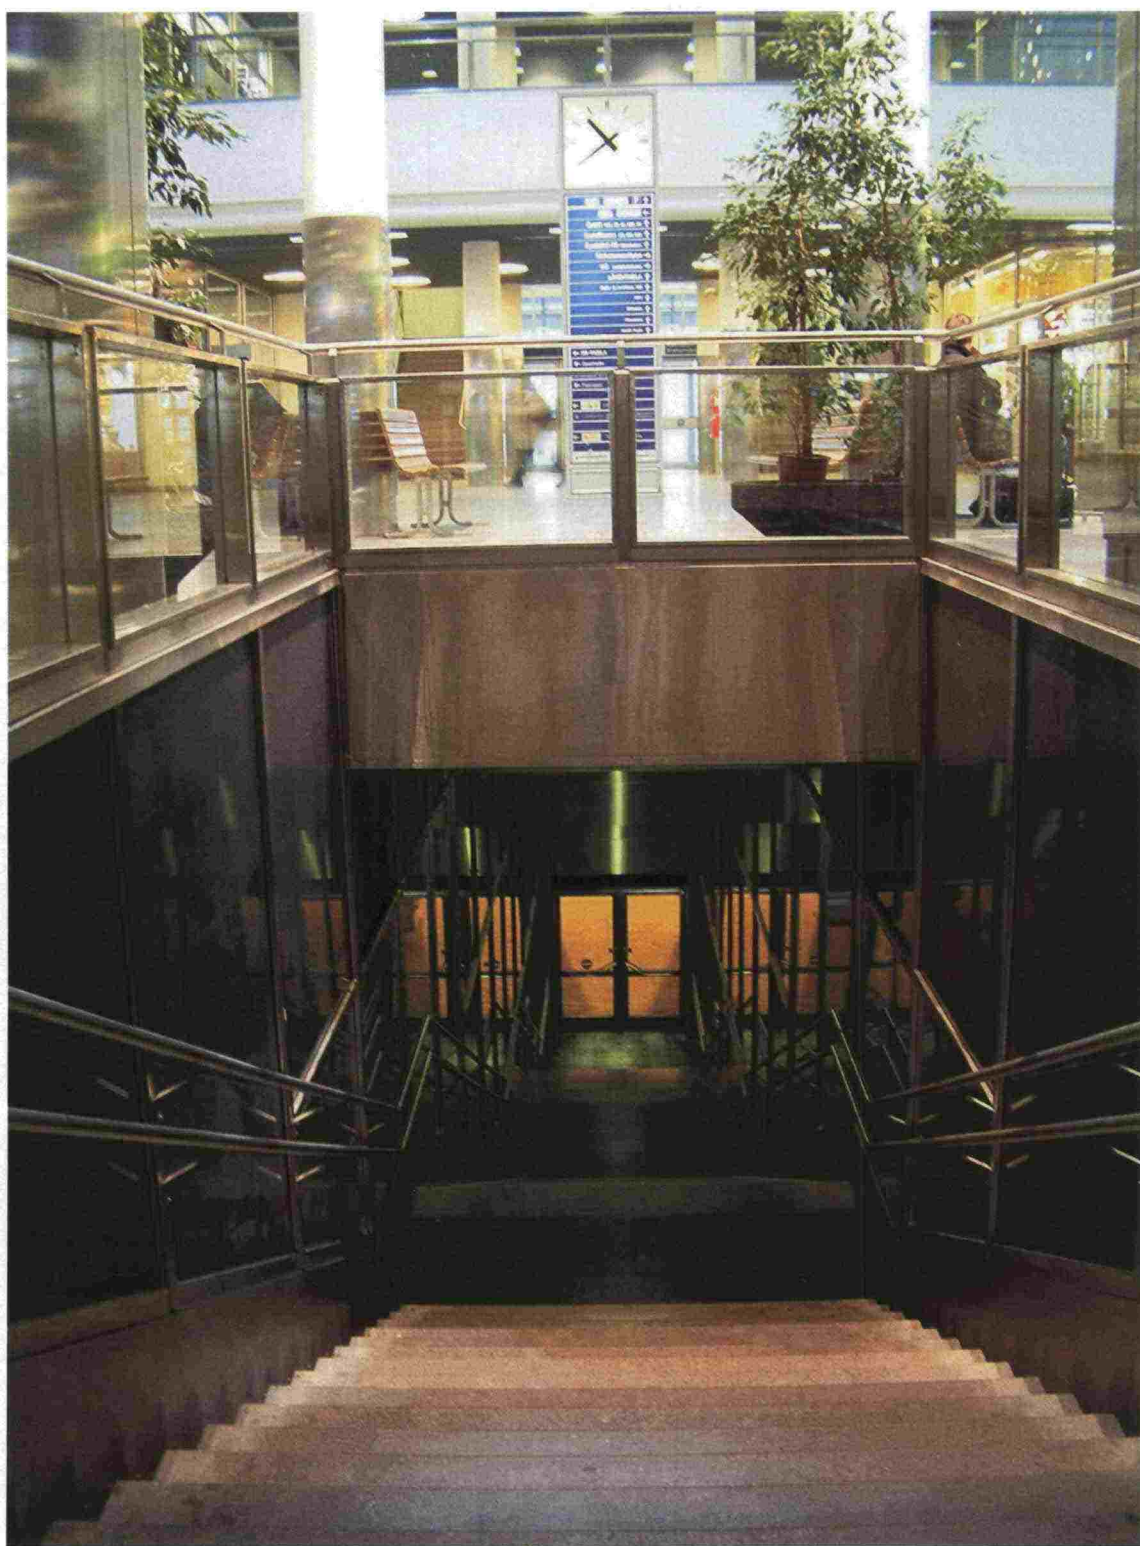
Kuva 15. Portaiden valaistusta on lisättävä ja reunakontrastia parannettava.

- portaiden valaistusta on parannettava (50 - 100 lx riippuen tilasta, johon liittyään, alikulku 100 lx) (K)
- SuRaKu-ohjeiden mukaiset käsijohteet on oltava kaikissa portaissa molemmin puolin (K)
- portaiden reunoihin on lisättävä kontrastit (K)
- portaiden alku- ja loppupäähän lattiaan on lisättävä huomiomerkintä (K)
- portaisiin on suunniteltava ohjaus samanlaisella merkkijärjestelmällä kuin Kampin terminaalissa on tehty.
- aseman portaisiin sama valaistussuositus kuin sisäportaisiin
- talvikunnossapitosuositukset tarkistettava

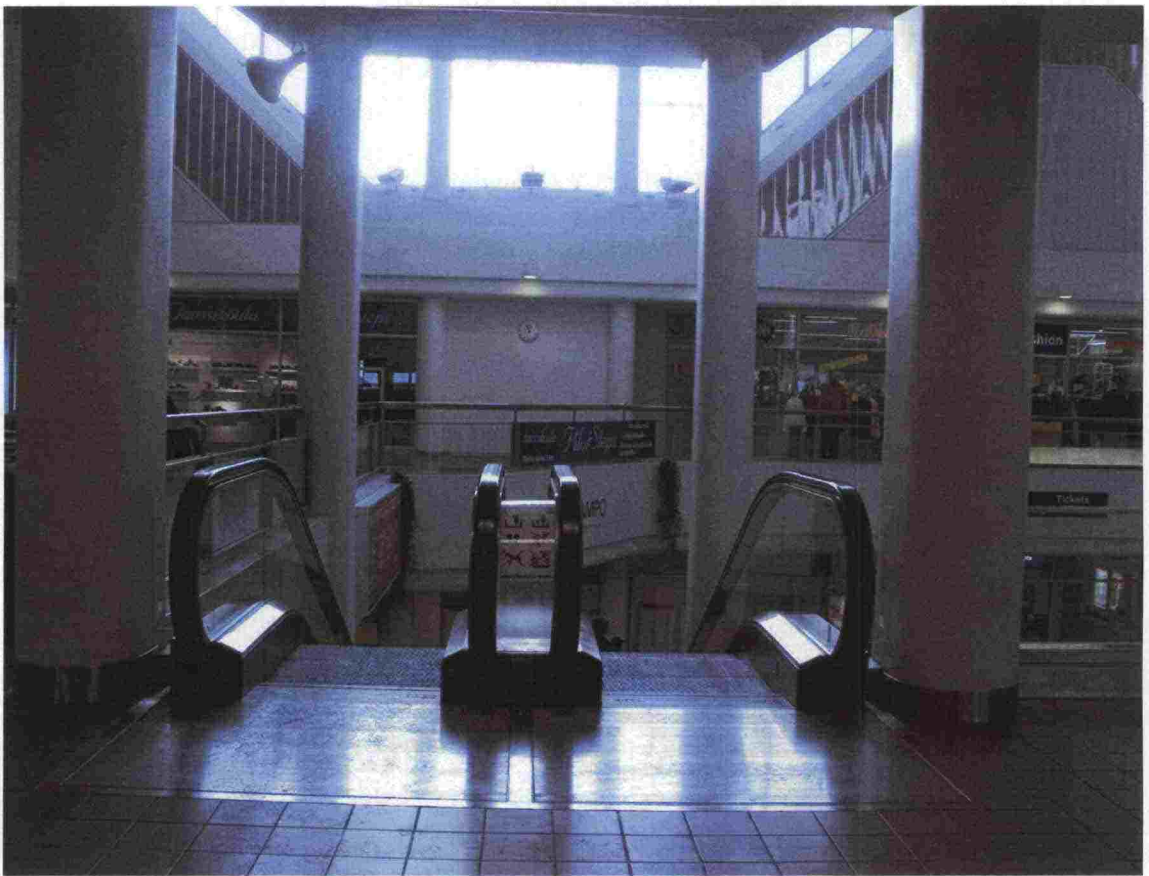
Kuva 17. Liukuportaiden alku- ja loppupäähän tarvitaan muutoksesta varoittava kontrastimerkintä.

- liukuportaiden alku- ja loppupäähän on lisättävä huomiomerkintä(K)
- liukuportaiden alku- ja loppupäässä on oltava kohdevalaistus tai portaiden sivuseinien oltava valaistuja

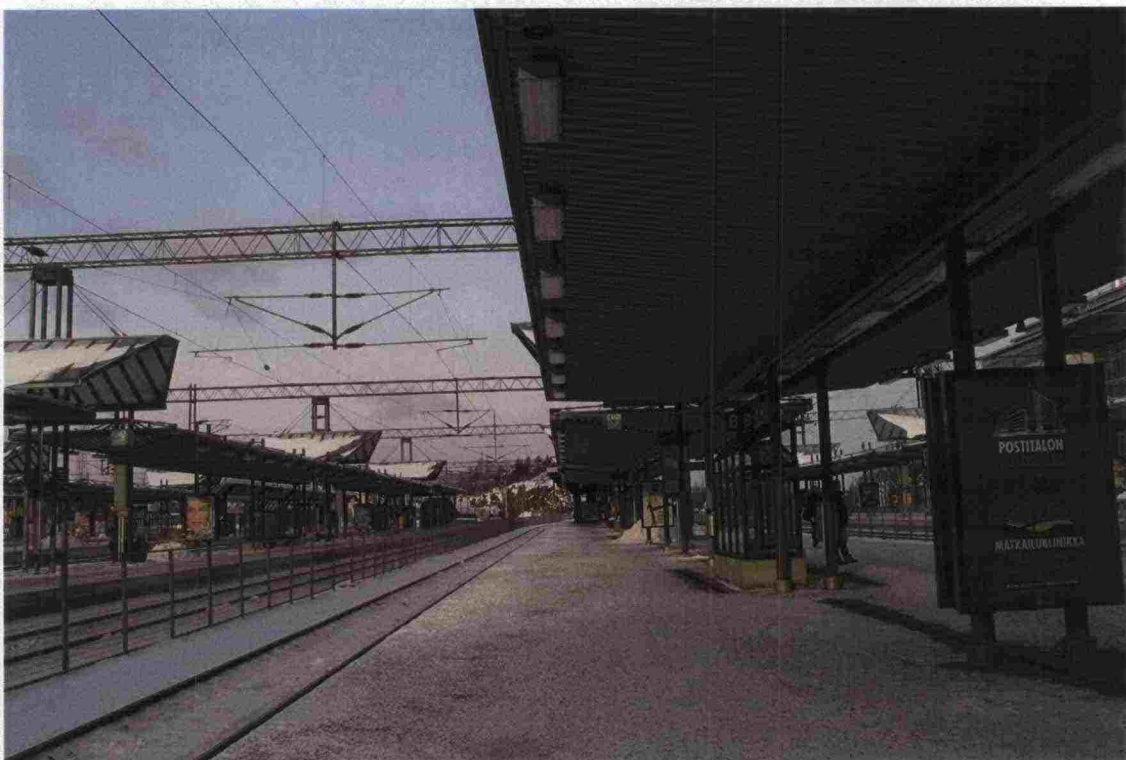
Kuva 18. Laiturialueella vaaka- ja pystypintojen kontrastit erottuvat lumitilanteessa, mutta sulana aikana kokonaisuus on liian harmaa.

- laiturin reunaan on lisättävä selkeä kontrastiraita (ohje tarkistettava) (K)
- taso- ja pystypinnoille on saatava selkeä tummuuskontrasti
- pystypinnat on siistittävä esim maalaamalla
- opastusta on selkeytettävä, esim. pysähtymiskirjainkooditus näkyviin
- pinnoitteet ja kaivonkansien korot on tasattava (K)
- aseman 0-tasolla valaistus on korjattava yhtenäiseksi (K)
- laiturialueen valon laatu on parannettava yhtenäiseksi valonlähteet vaihtamalla

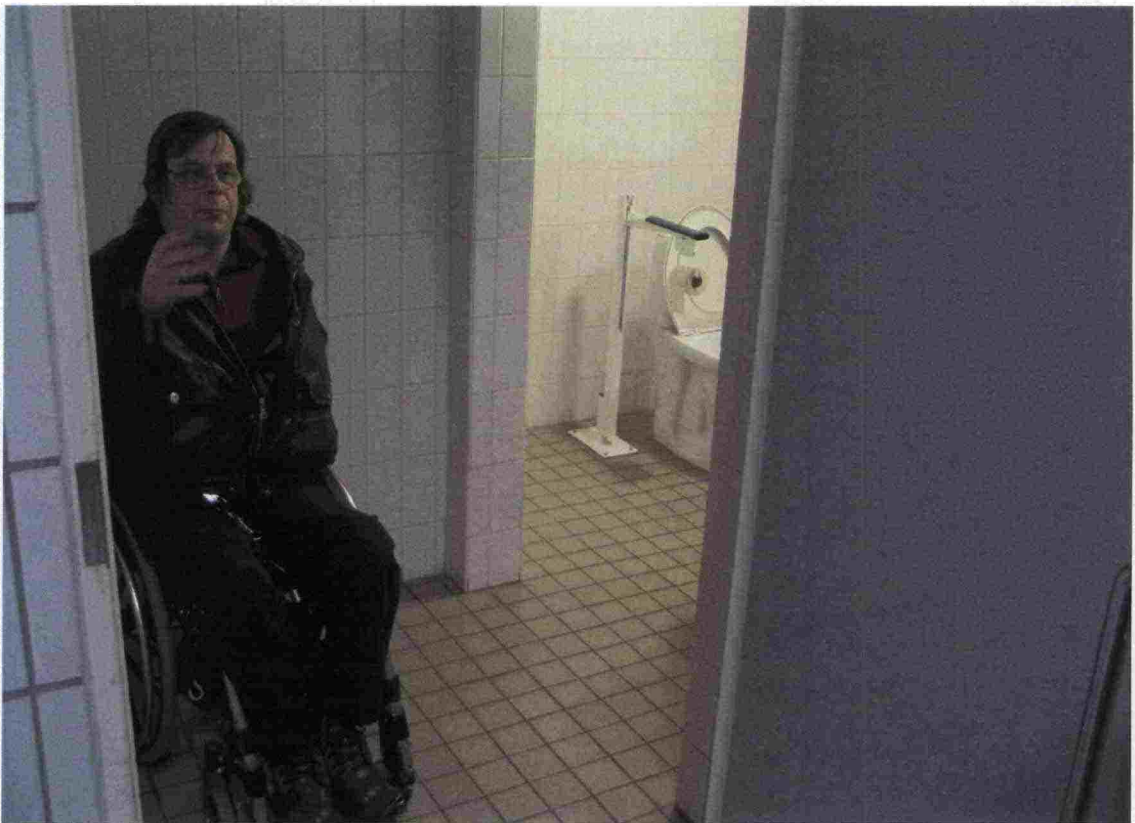
Kuva 19. Inva-wc:ssä on tilaa järjestää esteettömästi toimiva ympäristö siirtämällä wc-kalusteet toimivampiin paikkoihin.

- inva-wc:lle on oltava oma kolikkoavaaja (K, tehty 2006)
- oveen on lisättävä lukitusmahdollisuus sisäpuolelle (K)
- käsinojat on kiinnitettävä seinään (K)
- bideesuihku on lisättävä (K)
- pyyheteline on vaihdettava yhdellä kädellä vedettäväksi (K)
- vaatenaulakot on sijoitettava kahdelle korkeudelle
- seinä- ja lattiapintojen kontrastien riittävyys on varmistettava

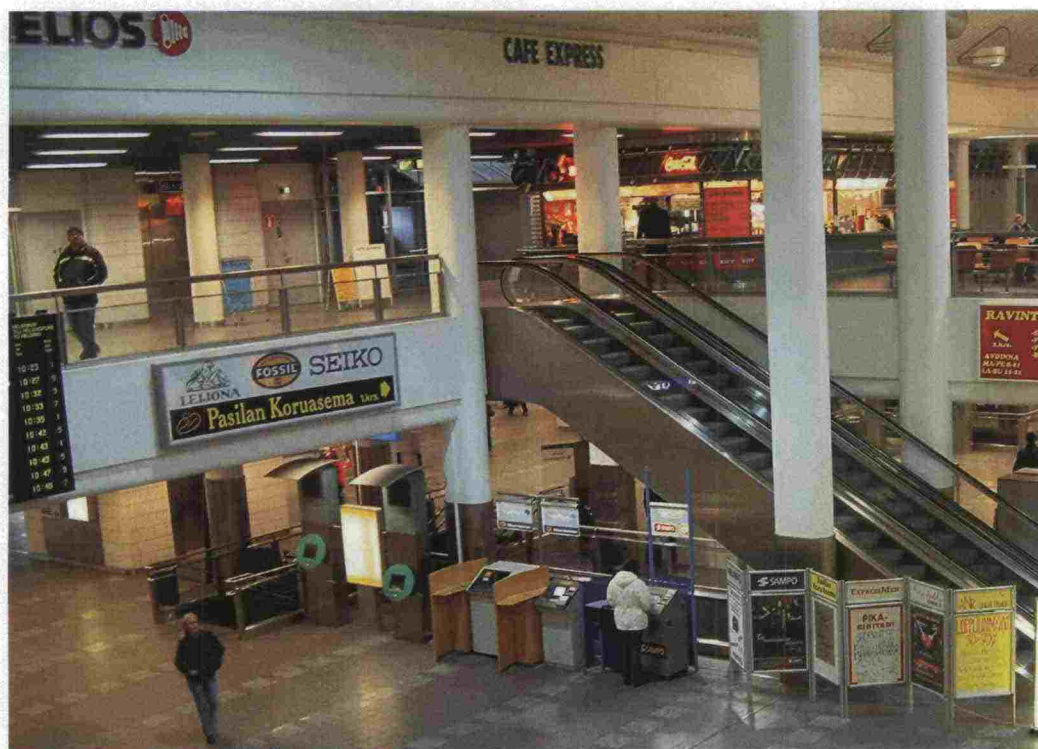
Kuva 20. Yläkerran tilojen houkuttelevuutta voisi parantaa valaistuksen ja värityksen avulla.

- lattia- ja pystypinnoille on suunniteltava tummuuskontrastiero (K)
- valaistus on suunniteltava häikäisemättömäksi (K)
- hissien edustan on oltava esteetön, mainoksia ei saa sijoittaa kulkuväylälle (K)
- inva-WC:n on oltava toimiva (K)
- opastusta tarvitaan myös yläkerrassa
 - asema
 - apu
- ravintoloille annettava suositus pöytäpaikoista, joihin pääsee pyörätuolilla

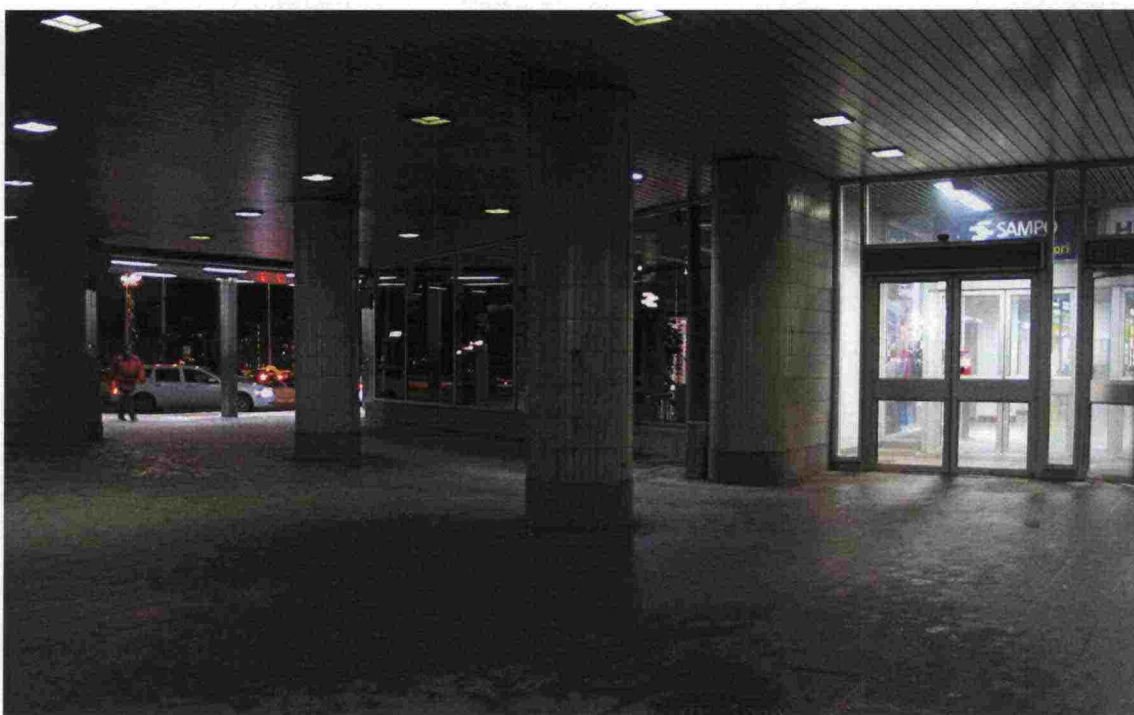
Kuva 21. Ulkoaulan kolkkoutta voidaan vähentää valaistusta ja värikontrasteja parantamalla.

- valaistusta on lisättävä pikaisesti (30-50 lx) (K)
- lattialle ja pystypinnoille on muodostettava tummuuskontrasti
- huoltovastuu on tarkennettava omistusvastuut tarkentamalla
- opastusta on lisättävä liityntäyhteyksien saavuttamiseksi (K)

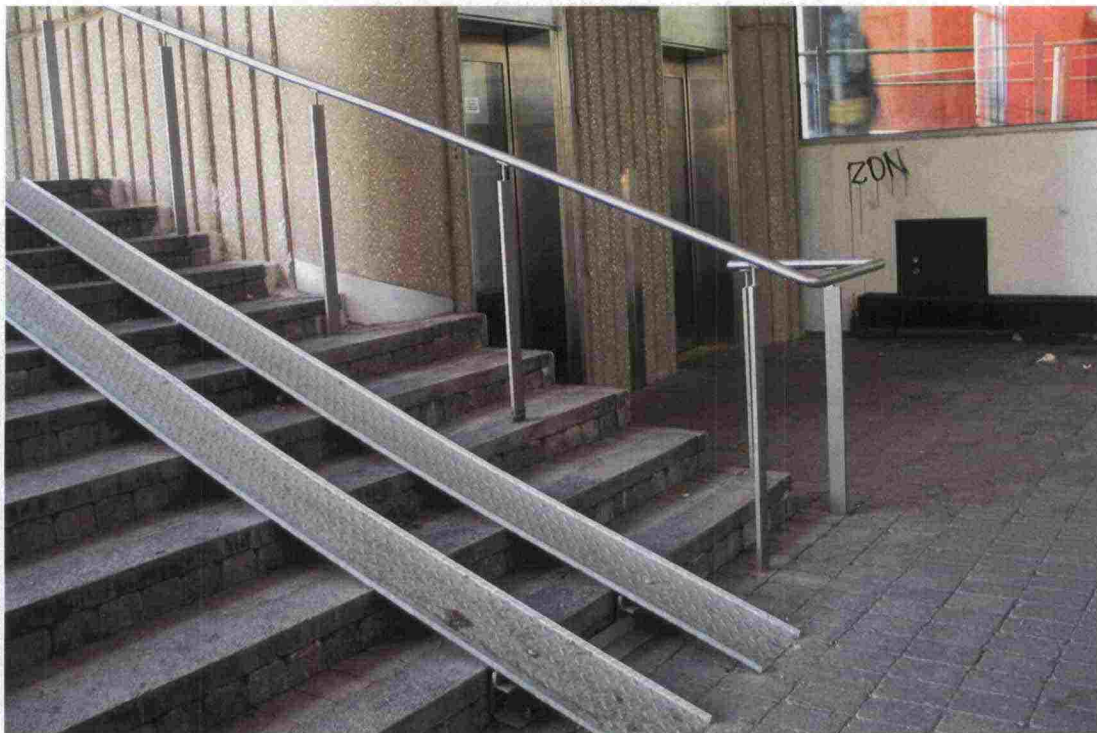
Kuva 22. Virastotalon puolelta alas raitiovaunuihin pääsee hissillä. Vaunuluiskan toiselle puolelle pitäisi lisätä käsijohde ja portaisiin kontrastireuna.

- opastusta lisättävä (K)
 - raitiovaunuun ja linja-autoille
 - hissille
 - virastotaloon
- portaisiin on asennettava käsijohde portaiden molemmin puolin (K)
- portaisiin on lisättävä käsijohde vaunuluiskan viereen
- raitiovaunupysäkin tasoero on korjattava (K)
- hissiin on lisättävä selkeät painikkeet, peili, viestinäyttö
- Virastotalon esteettömyyden parantamishdotuksista on toimitettava tieto omistajalle ja suositeltava heille parannustoimenpiteitä.

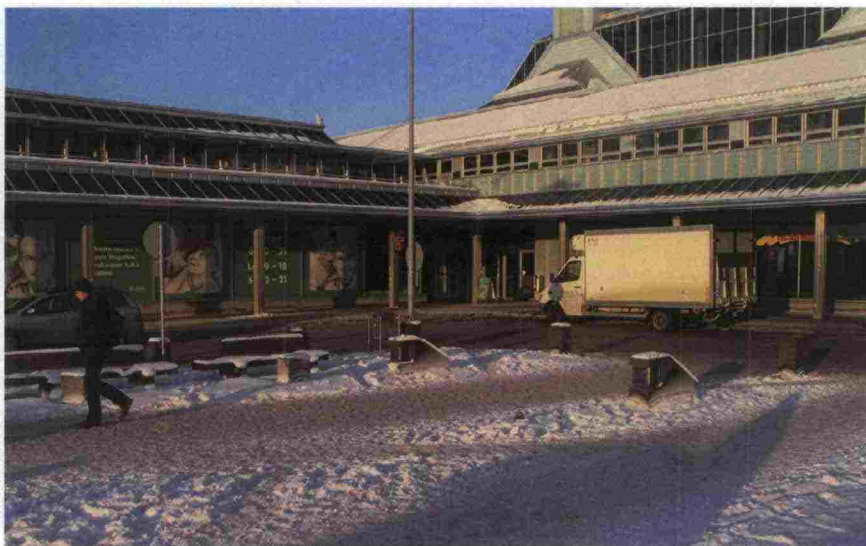
Kuva 23. Pääsisäänkäynnistä kulkee keskusaukion läpi linja-autopysäkille oikopolkuja.

- sisääntuloaukion läpi on tehtävä selkeä jalankulkureitti pysäkeille (K)
- sisääntuloaukio on suunniteltava kokonaisuutena turvalliseksi. (K)
- katuylityksiin on lisättävä SuRaKu-ohjeen mukaiset suojatiet. (K)
- pysäköintipaikalle on lisättävä inva-paikat ja invataksille paikat
- keskusaukiolle on suunniteltava hyvä valaistus (aukio 20-30 lx, Ra 65), (suoja-tiet 50 lx), taksiaseman edusta, pääsisäänkäynti 100 lx (K)
- hallinnolliset vastuurajat on selkeytettävä ylläpidon varmistamiseksi(K)
- asemalta pysäkille on oltava keskusaukion läpi suora kulkuyhteys (K)

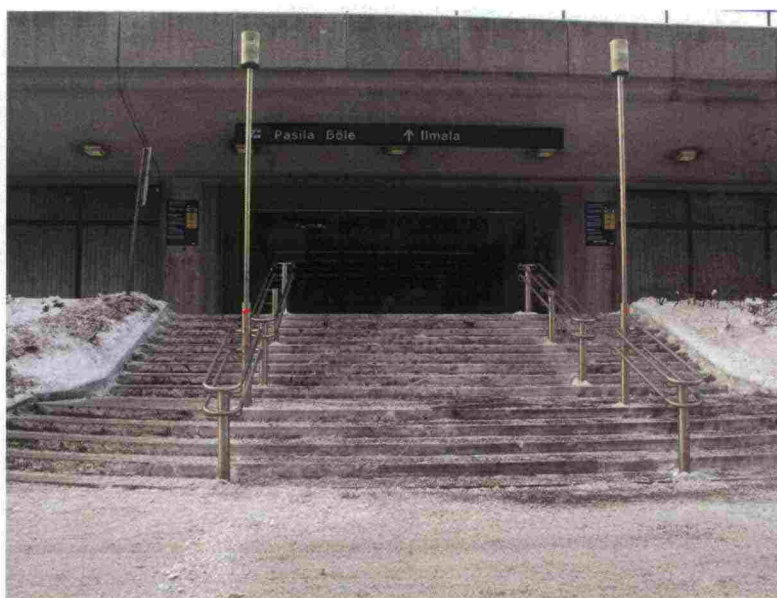
Kuva 25. Messukeskuksen sisäänkäyntiin toivotaan asemaopasteita ja portaille lisää valoa .

- ulkoportaiden valaistus parannettava (K)
- lisätään opasteeseen rautatieaseman opaste (K)
- sisäänmenoaukion valaistustaso tarkennettava
- esteettömän valaistuksen kannalta alikulun harmaat pinnat toistavat valoa riittävästi.
